# **Ulykkesrapport**

## **Snøskredulykke**

Fridtjovbreen – Marcussenfjellet

20. februar 2020

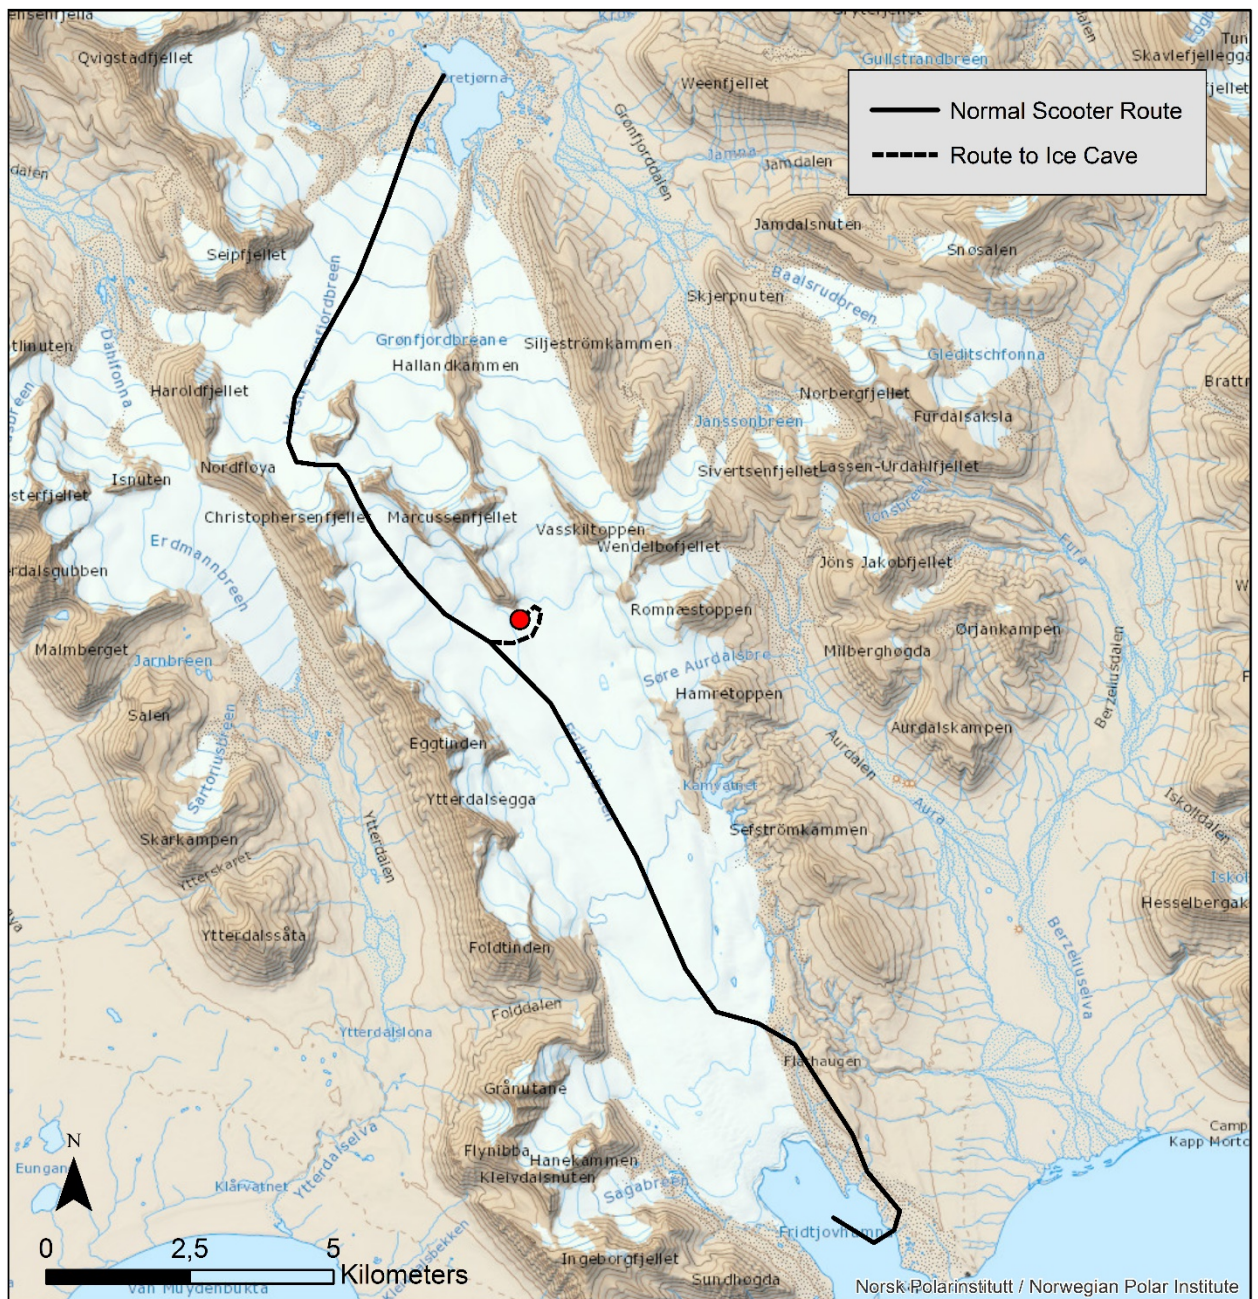
Figur 2: Svart strek markerer normal rute å følge ved kjøring på Vestre Grønnefjordbreen og Fridtjovbreen. Skredets posisjon er markert med rødt punkt. Stiplet linje angir ruta som følget kjørte inn mot skredpunktet. Hensikten med avstikkeren var å se på en isrotte / isformasjon ved foten av fjellet.

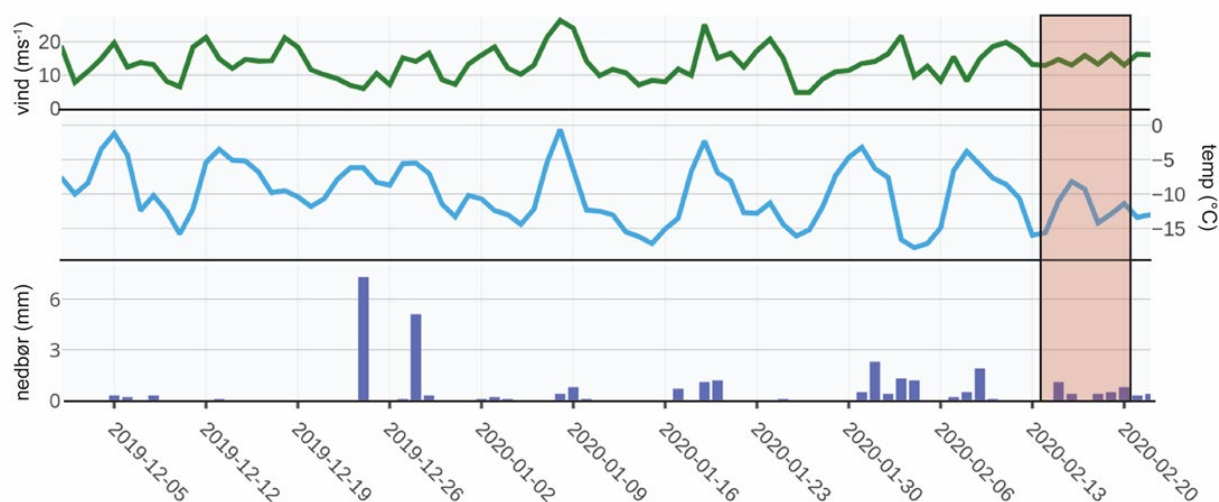
Figur 3: Nedbør, temperatur og vind i perioden desember 2019 og frem til 20. februar 2020. Målt ved værstasjonen på Isfjord Radio, 25 km nordvest av skredområdet. (Grafikk: H. Hancock, UNIS).

Lave temperaturer og relativt lite nedbør preget forvinteren og vinteren frem til og med februar på Svalbard. Målinger ved Isfjord Radio, som er en værstasjon som ligger omtrent 25 km nordvest av skredområdet, viser temperaturer godt under null i denne perioden (figur 3). Tilsvarende værforhold var også gjeldene i området rundt Longyearbyen og Nordenskiöld Land som har daglig skredvarsel fra NVE.

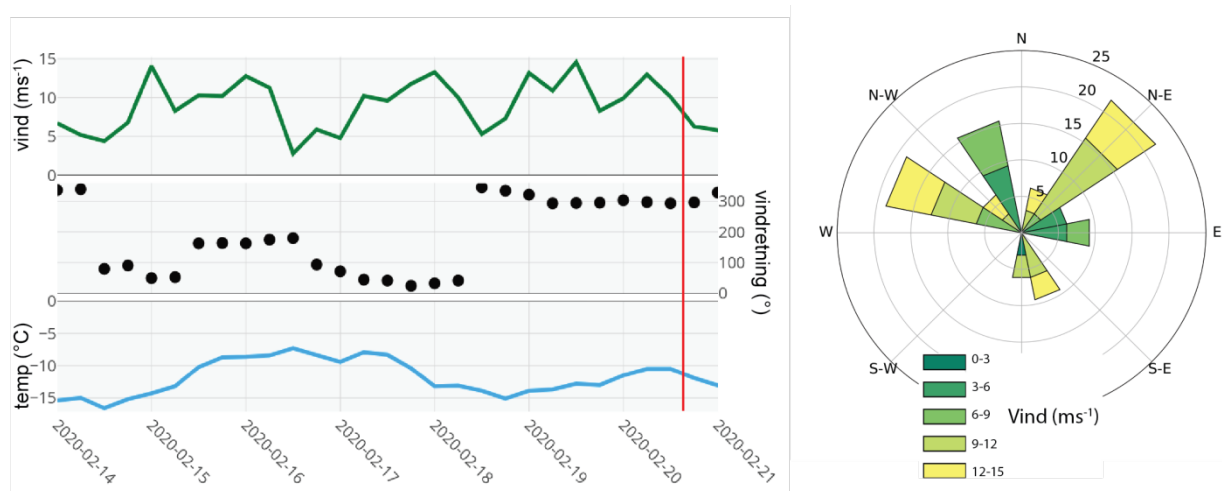
I uken før ulykken kom det i området Grønfjordbreane (vest i Nordenskiöld Land) rundt 30 cm nysnø (figur 5). Mellom snøfallet og skreddagen har det vært flere perioder med kraftig vind fra nordøst og vest-nordvest. På kvelden 16.02 viser observasjoner på Isfjord Radio at vinden tar seg opp og skifter fra øst til nord-nordøstlig retning. Man kan anta at det samme var gjeldende for området Fridtjovbreen. Vinden roet seg på morgenen den 18.02, før den skiftet til vest-nordvest og økte på ettermiddagen. Målingene viser at man har hatt ganske sterk vind hovedsakelig fra vest-nordvest de siste 48 timene forut for tidspunktet for skredet (Figur 4).

Figur 4: Observasjoner fra Isfjord Radio gjeldende for uka før og frem til skreddagen. Målinger er med 6 timers intervall. Rød linje indikerer ca. tidspunkt for når skredet gikk. (Grafikk: H. Hancock, UNIS).

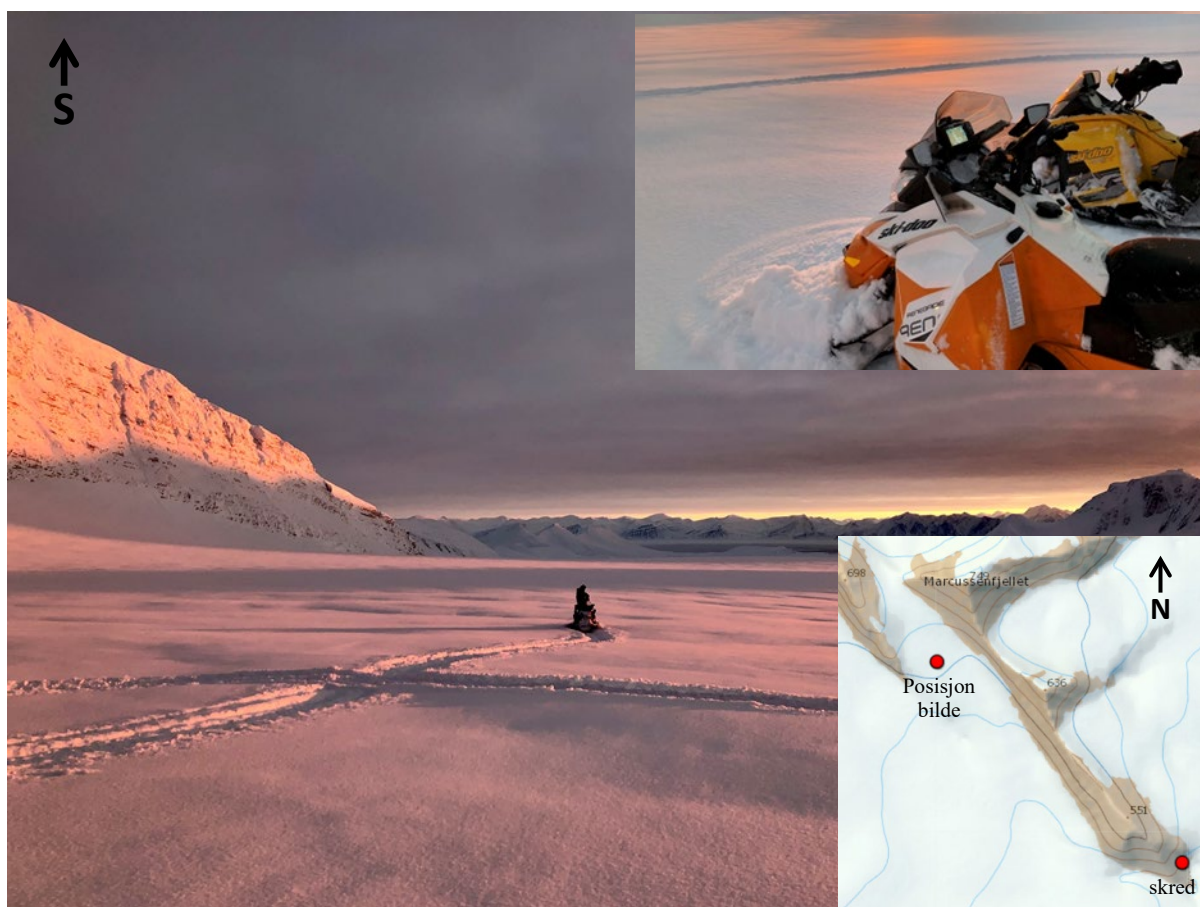
Figur 5: Bilde tatt 16. februar på kvelden 2-3 km fra skredområdet i passet ved Marcussenfjellet på Fridtjovbreen. Ca. 30 cm løs ubunden snø på breen. (Foto: Sara M. Cohen).

Opplysninger fra en gruppe som var på scootertur på Fridtjovbreen den 16. februar viser at det var rundt 30 cm nysnø i området (figur 5). De beskriver at det var mer snø vest i regionen enn i nærområdet til Longyearbyen. Denne nysnøen ble tatt av vinden over de neste dagene, og fokksnøflak bygget seg opp på de fleste Ø-S-V himmelretninger på grunn av skiftende vindretninger og mye snø tilgjengelig for transport. Den største akkumuleringen av snø inn i lesider ser ut til å ha vært i perioden 48 timer før ulykken.

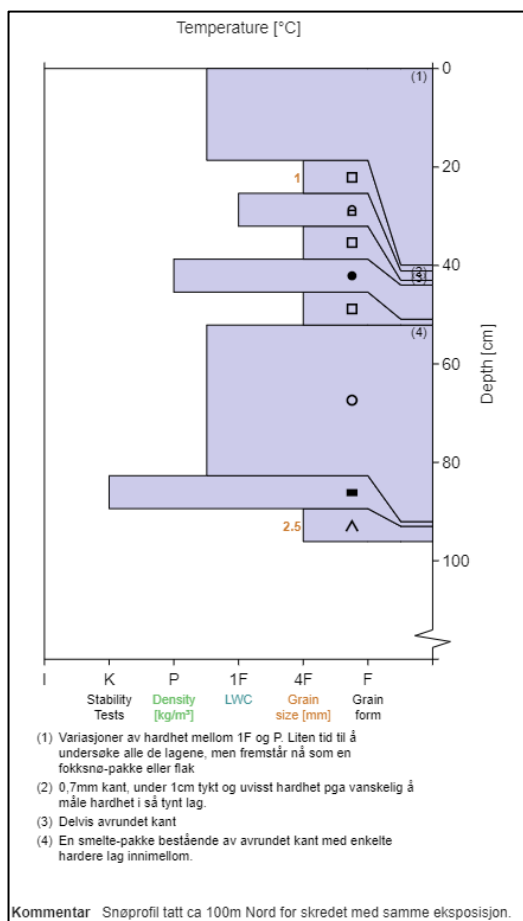
Snøprofiler tatt ved skredet dagen etter (21. februar) og ni dager etter (29. februar) viser fokksnø over kantkornet snø som ligger på et tynt skarelag, og kantkorn ved bakken (figur 6 og figur 7).

Figur 6: Snøprofil tatt 21. februar ved siden av skredet i samme eksposisjon. Profilen viser fokksnøflak som ligger over kantkornet snø over skarelag. Ved bakken har man begerkrystaller. (regobs.no/Registration/215644).

Observasjoner fra området og undersøkelser av snødekket viser flere skredproblem. Man har mest sannsynlig på skreddagen hatt sjikt / dårlig binding mellom lag i den ferske fokksnøen. Profil tatt dagen etter skredet (figur 6) viser at det var to vedvarende svake lag av kantkorn i snødekket, ett mot bakken og ett over skare høyere oppe i snødekket og som var dekket av fersk fokksnø. Kantkorn er et vedvarende svakt lag som kan gi bruddforplantning over store avstander. Fjernutløsning av skred ved belastning av snødekket i dalbunnen vil være mulig når slike lag er tilstede i snødekket.

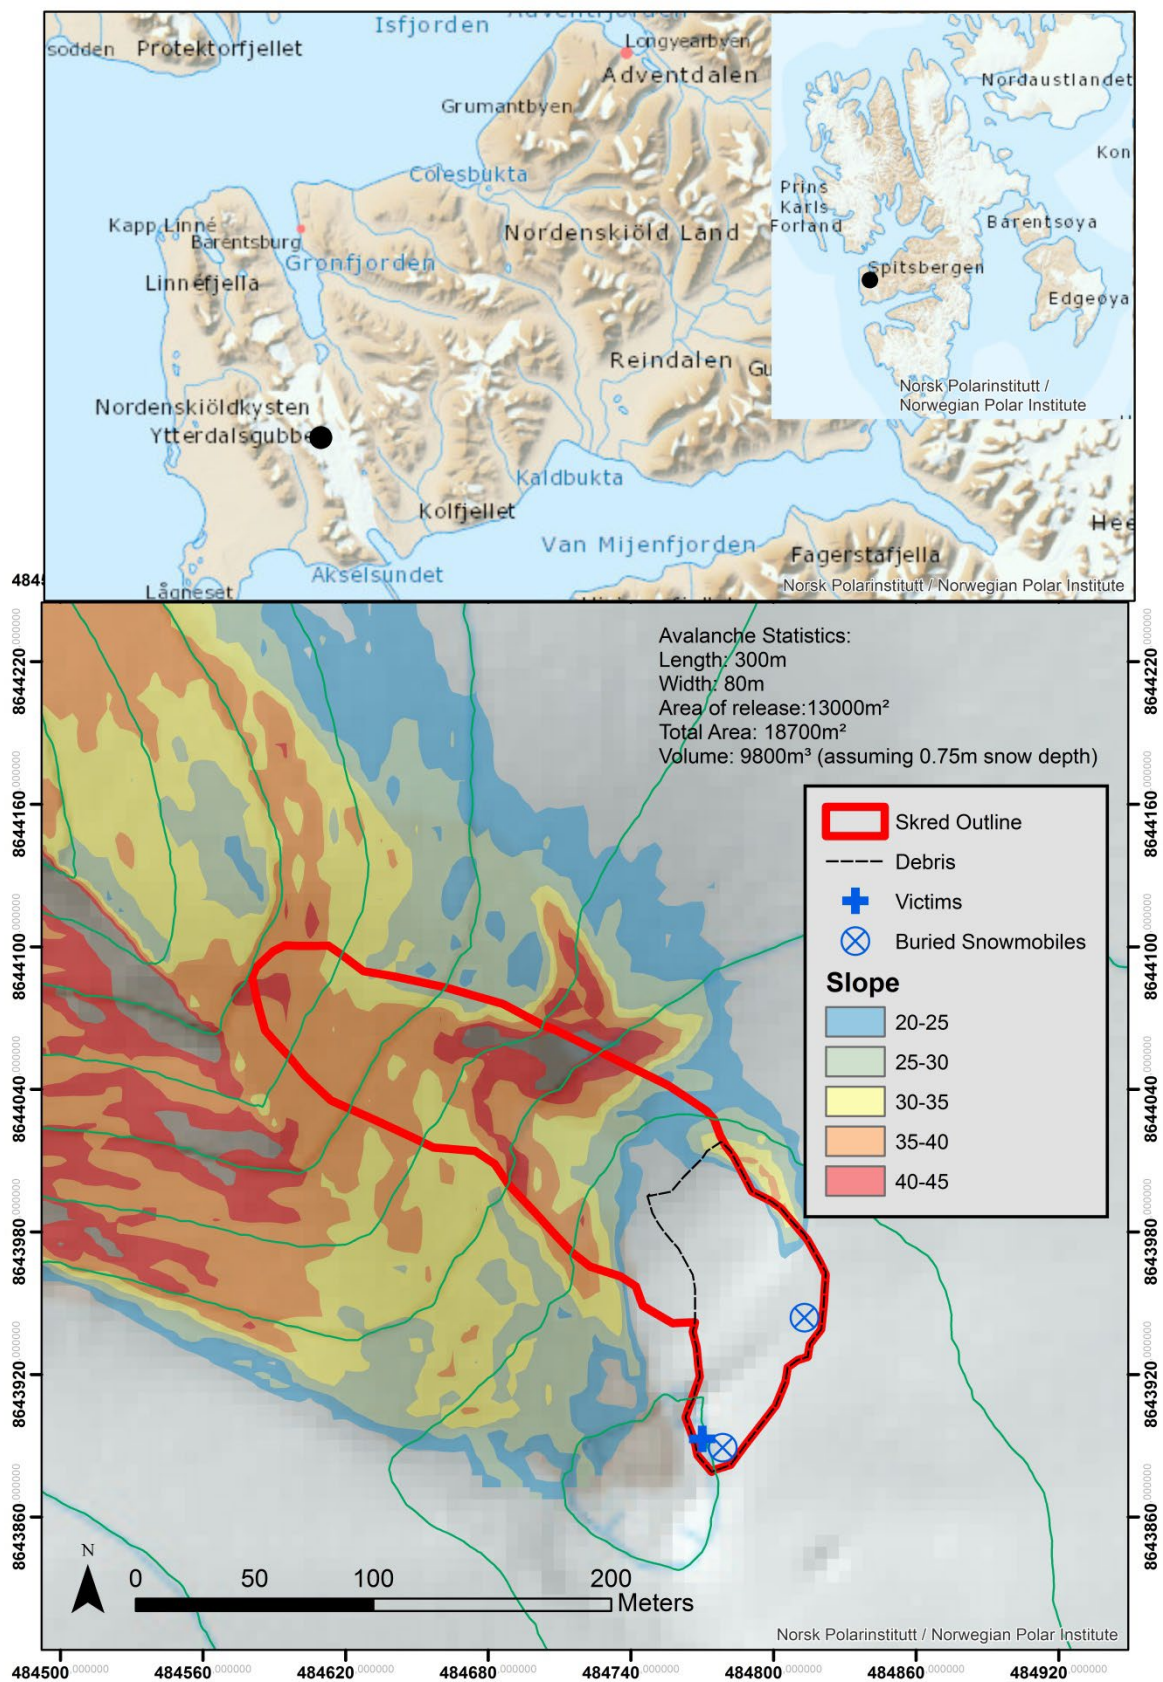
Figur 8: Omrisset av skredet (rød linje) og skredmasser (sort linje) inntegnet på bratthetskart. Areal på skredmasser er målt opp med GPS, omriss av skredbane er beregnet utfra befaring, bilder og kart. (Grafikk: Sara M. Cohen, UNIS).

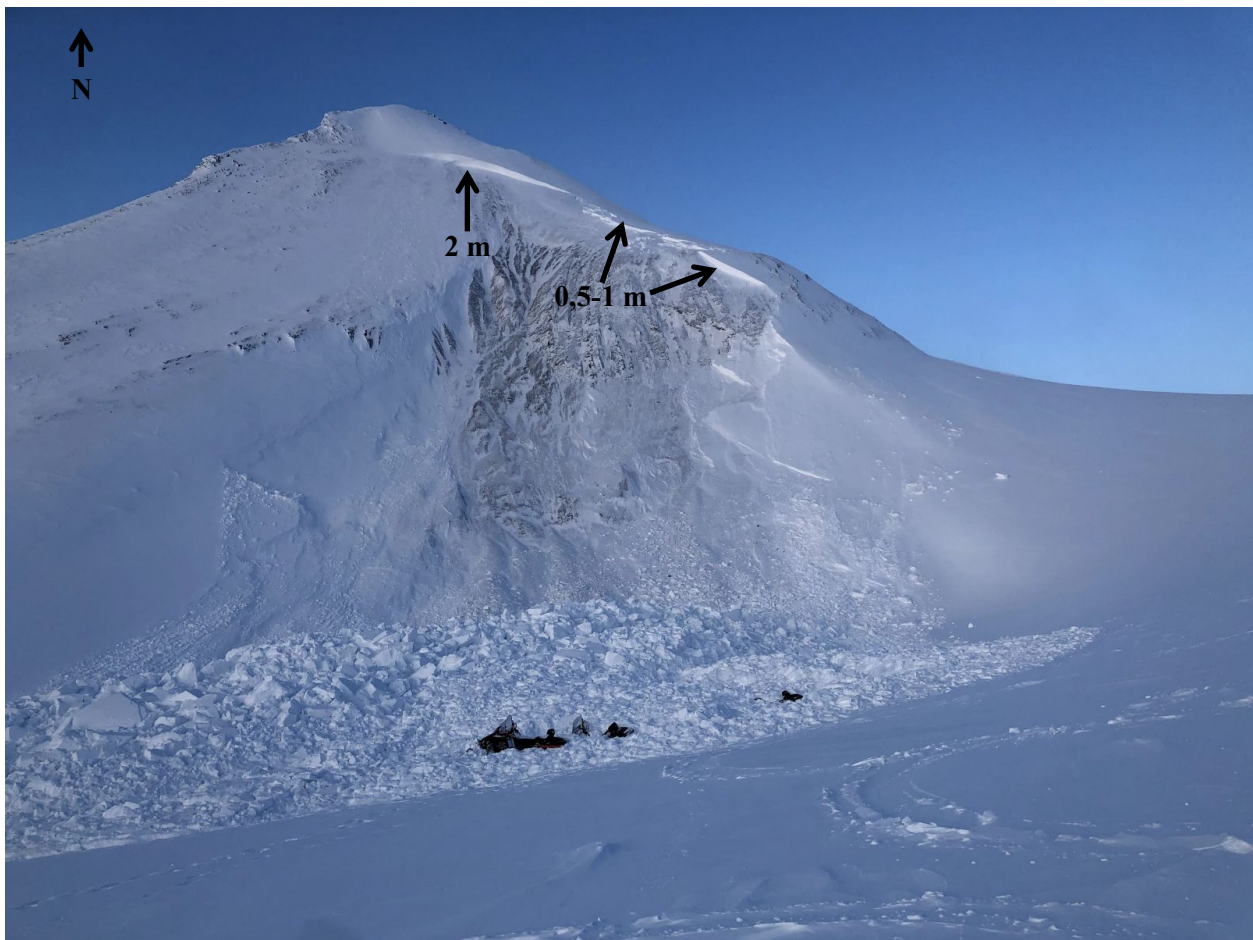
Skredet var et tørt flaskskred av størrelse 3 – stort. Det løsnet rundt 500 moh. med eksposisjon mot SØ og stoppet på 450 moh. i en forsenkning på breen. Bruddkanten er anslått til å være mellom 0,5 meter til 2 meter høy (figur 9). Skredet har en lengde på 300 meter fra bruddkant til skredtunge. Pga. terrengformasjonen med brå overgang mellom fjell og bre og fallende terreng så gjør skredmassen en sving mot sørvest (SV). Løsneområdet er beregnet til å ha et areal på 13 000 m<sup>2</sup> og skredmassen er anslått til ett volum i underkant av 10 000 m<sup>3</sup> (figur 8). Blokkene i skredmassene var i all hovedsak mellom 0,5 - 1 m<sup>3</sup> med noen blokker opp i 2 m<sup>3</sup>. På grunn av terrengformasjonen har man fått en oppstuvning av skredmasser mot Ø, noe mindre skredmasser mot skredtunga i SV hvor de to omkomne befant seg.

**Figur 9:** Bilde tatt dagen etter ulykka. I forgrunnen kan man se noe av scooterene som ble delvis dekket av skredmasser. Bruddkanten er på det høyeste anslått til 2 m mot nord og anslått til mellom 0,5 – 1 m mot øst. Skredet har gått helt til bakken i det meste av skredbanen. (Foto: Sysselmannen på Svalbard).

Skredet hadde flere «step-down» og ser ut til å ha gått både på kantkorn laget over skarelag og på kantkorn ved bakken (figur 9).

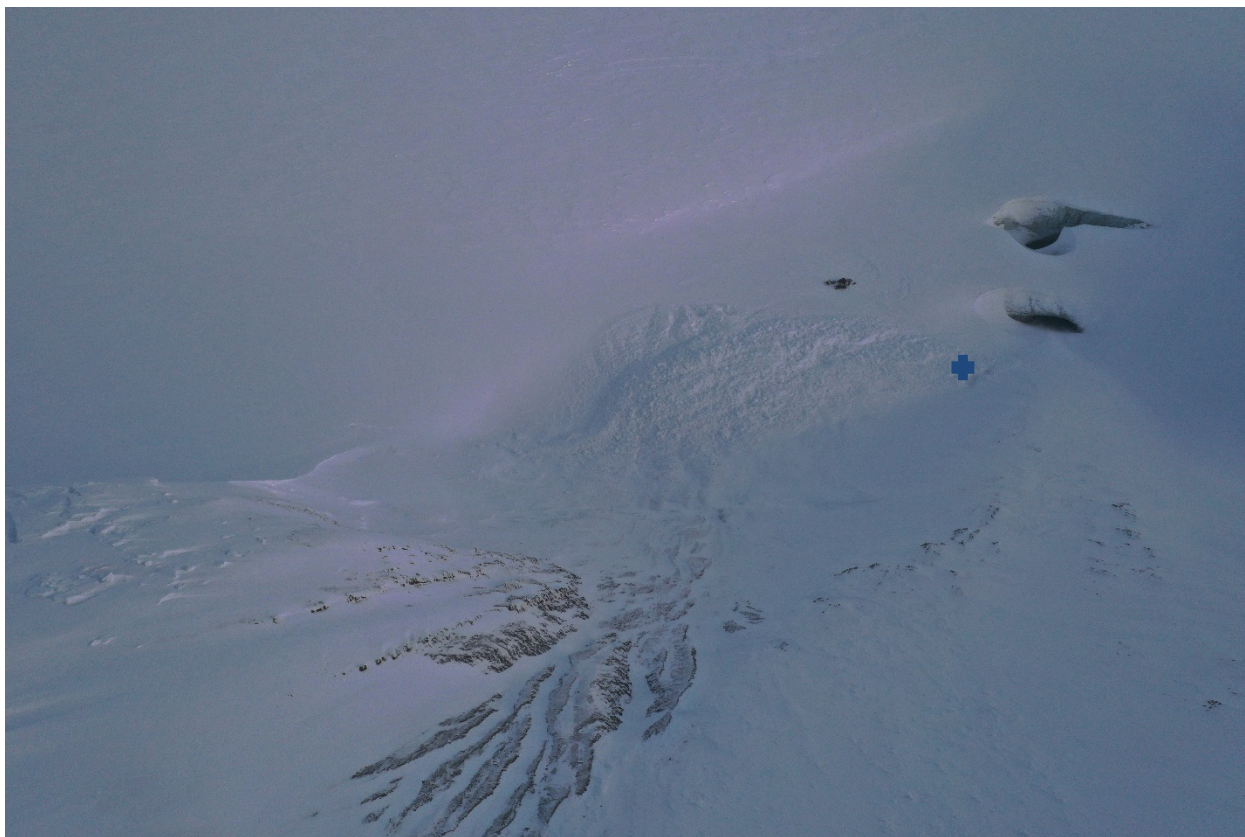
Løsneområdet er et brattheng mellom 35-40 grader med hengretning mot sørøst (SØ). Skredbanen har en svak gryteform (fra vest mot øst) med en renneformasjon i midten og terrenget er brattest midt i skredbanen. Utløpsområdet har en brå overgang fra bratt til flatt terreng og en forsenkning mellom fjell og bre. Skredmassene har nådd helt ned til foten av fjellsiden. Forsenkningen under fjellsiden kan beskrives som en liten gryte eller dal (smeltevannskanal mellom fjell og bre) og ligger lavere i terrenget enn breen rundt. Forsenkningen heller ca. 15 grader fra øst mot vest mot åpen smeltevannskanal / isgrotte i breen. Utløpsområdet kan beskrives som en terrengfelle, da det er en brå overgang fra bratt til mindre bratt terreng og man vil få en oppsamling av skredmassene i terrenget (figur 10).

Figur 10: Dronebilde 29. februar, tatt mot sør og ned over skredbanen fra løsneområdet. Til høyre ser man isgrotta. Kryss indikere hvor de omkomne ble gravd ut. (Foto: Kjetil Slettnes).
