Rapport om snøskred ved Rasletind i Øystre Slidre, søndag 15.11.2015

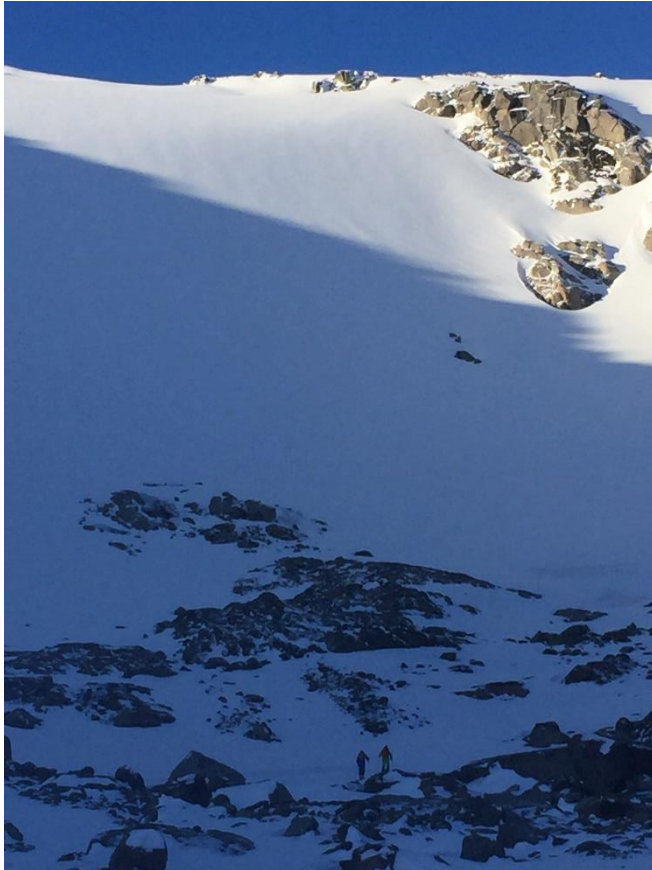
På bilde 2 ses et klippeparti, til høyre i øvre del av bildet. Skredet løsnet over dette, og skredtatte nummer to ble dratt med over klippen og landet i lesiden nedenfor klippen. I praksis en terrengfelle. Bilde 3 viser en oversikt over skålformasjonen etter at ulykken har funnet sted. Bilde 4 gir en oversikt over skredet sett fra der skredtatte 2 ble gravd fram.

Bilde 2: Turfølget på vei mot skålformasjonen. I solen kan en se tegn på sidevegs deponering av fokksnø og bølger i snøoverflaten. Ruten de gikk var opp mot klippepartiet i solen. Foto: Privat

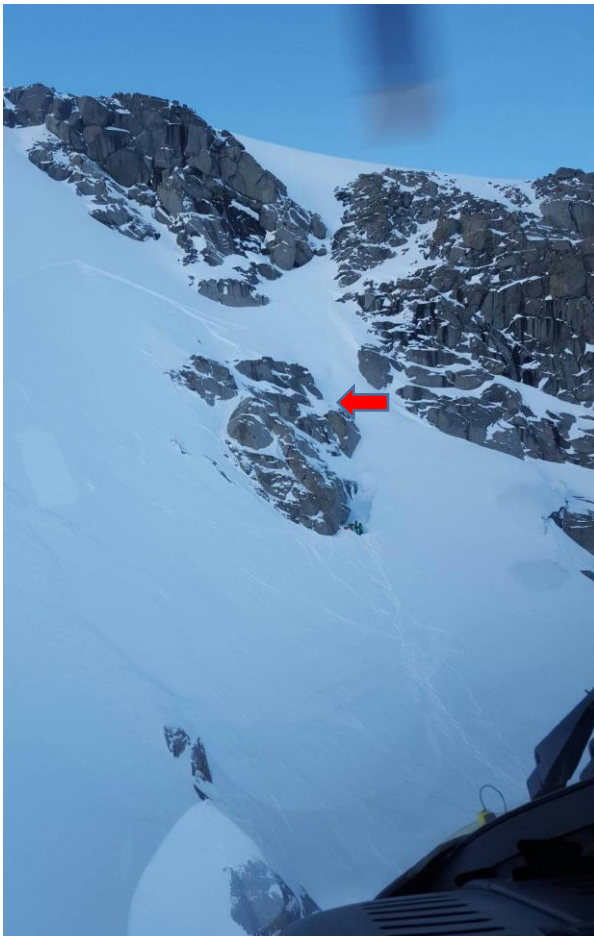
Bilde 3: Terrenget sett fra siden, fra helikopter, etter at ulykken har funnet sted. Rød pil indikerer klippepartiet som skredtatte nummer 2 ble ført utfor. Foto: Redningsmann Christen Tellefsen

(Estimert ut fra bilder. Bruddkant rapportert av redningsmann NLA). Skredtatte nummer to ble ført utfor en klippe og havnet i en vindgrop under klippen, og begravd under store mengder med snø. Denne vindgropen kan karakteriseres som en terrengfelle. Terrengfeller er terreng hvor det er spesielt farlig å bli tatt av snøskred fordi du enten blir fanget i et område hvor snømassene hopper seg opp og begraver deg dypt (f.eks. i en bekkedal) eller du kan bli ført utfor et stup eller klemt mot trær og få større mekaniske skader.

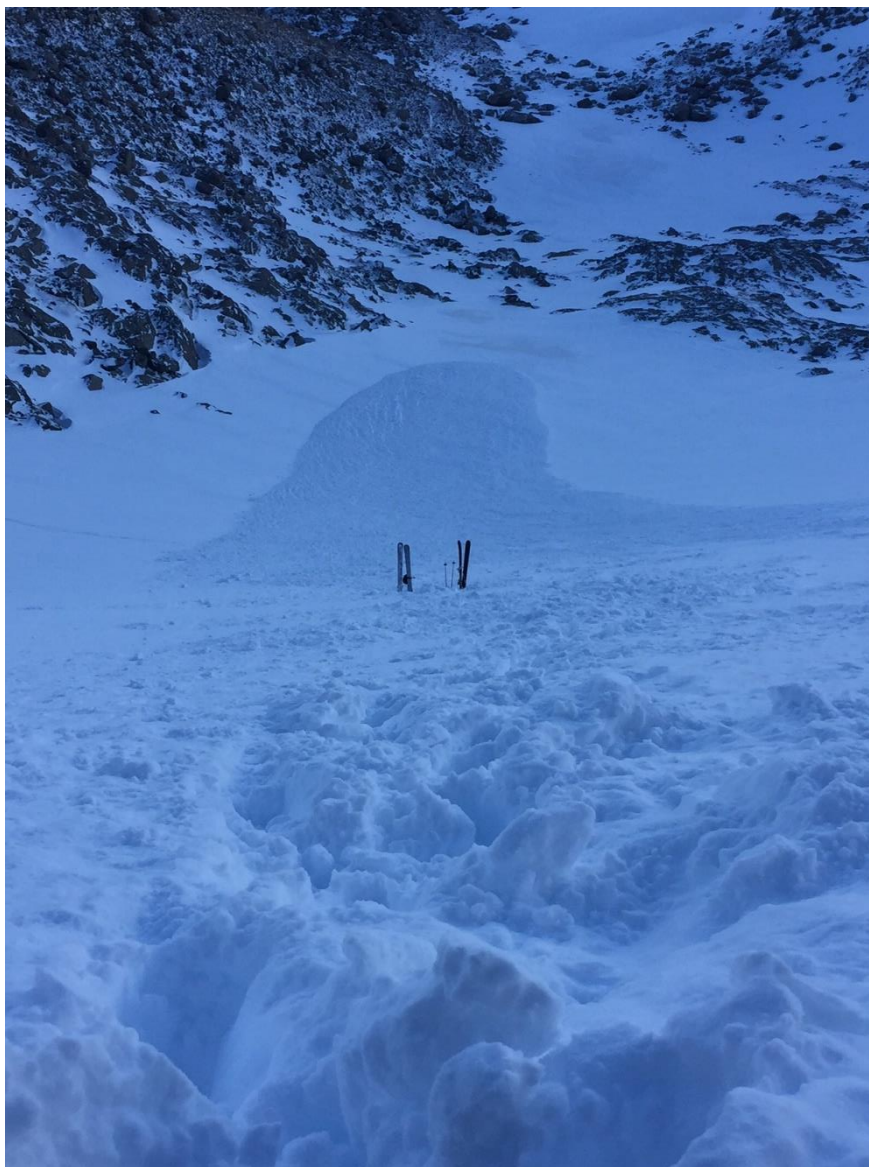
Bilde 4: Bilde tatt der skredtatte 2 ble gravd ut. Utløpet til skredet ses i bunn. Foto: Privat

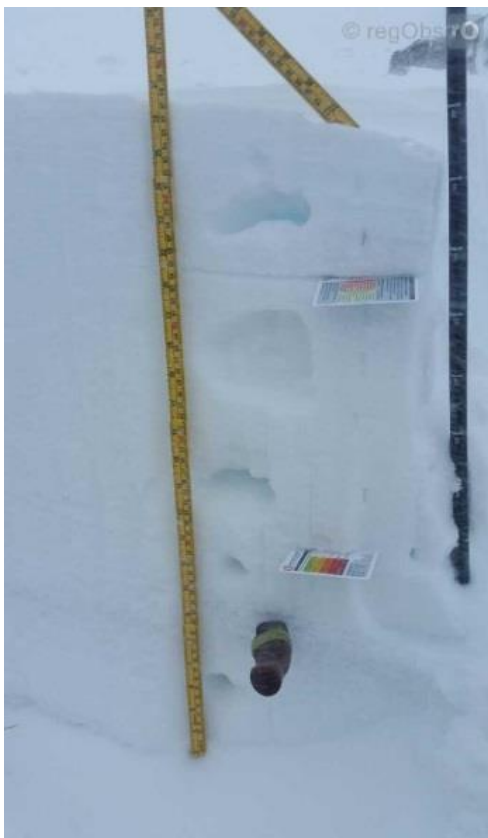
Det hadde vært nedbør i form av snø dagen og natten før med vind fra vest, mens det den aktuelle dagen var klart, kaldt og rolig vær. Værstasjonen på Tyinosen viser at det blåste opp i 10 m/s 14.november og natt til 15.november (ulykkesdagen) fra V til NV retning, og at det kom rundt 15 cm nysnø i løpet av samme tidsperiode. En undersøkelse i nærområdet dagen etter ulykken tyder på at det var kommet 20-30 centimeter nysnø, oppå det gamle snødekket. I noen områder var det total snødybde på 50-70 centimeter grunnet vindtransportert snø. Dette ble observert i samme himmelretning som ulykken, men i slakere terreng. Nede ved bakken, varierende fra 10-20 cm over bakkenivå lå det i området et skarelag av usikker dato, med glatt / slett overflate som er nedsnødd og/eller føyket ned. Ved spadetester og skitest i etterkant av ulykken skled overliggende lag ut på moderat belastning, brudd i overgang mellom denne glatte skaren og overliggende lag med fokksnø. ECT påvirket kun øvre lag (ECT 28)

Området der skredet gikk er en helårsfonn / bre. Denne vil nok også ha et skarelag, uavhengig av området rundt. Det konkluderes at skredet ble utløst i overgang glatt skare og fokksnø fra siste 2 dagers nedbør og vindtransport.

Bilde 5: Snøprofil fra 16.11.15, ett døgn etter ulykken.

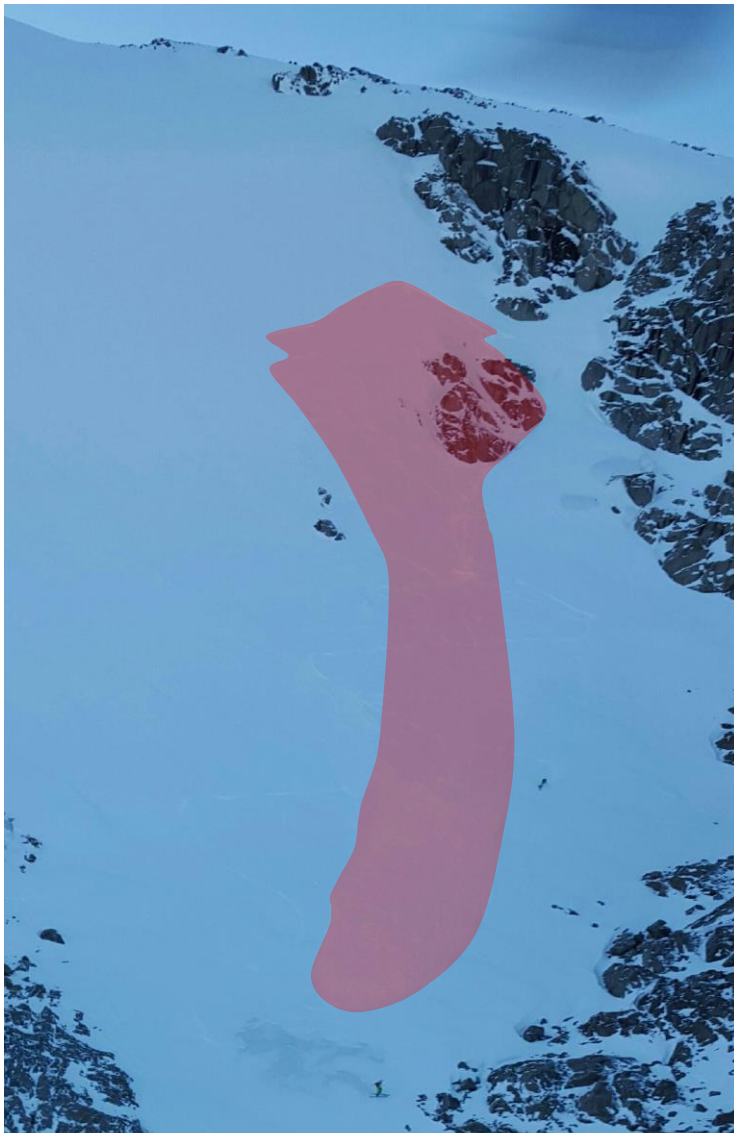
Skredet var cirka 40 meter bredt og 200 meter langt med en bruddkant på 25 centimeter.

Bilde 6: Skredet sett i sin helhet fra helikopteret. Skredet inntegnet i rødt, fra løsningsområde til fullstendig utløpsområde. Foto: Redningsmann Christen Tellefsen.
