# Rapport etter snøskredulykke og redningsaksjon

Snøskredulykke Hemsedal / Hydalen 4.mars 2025

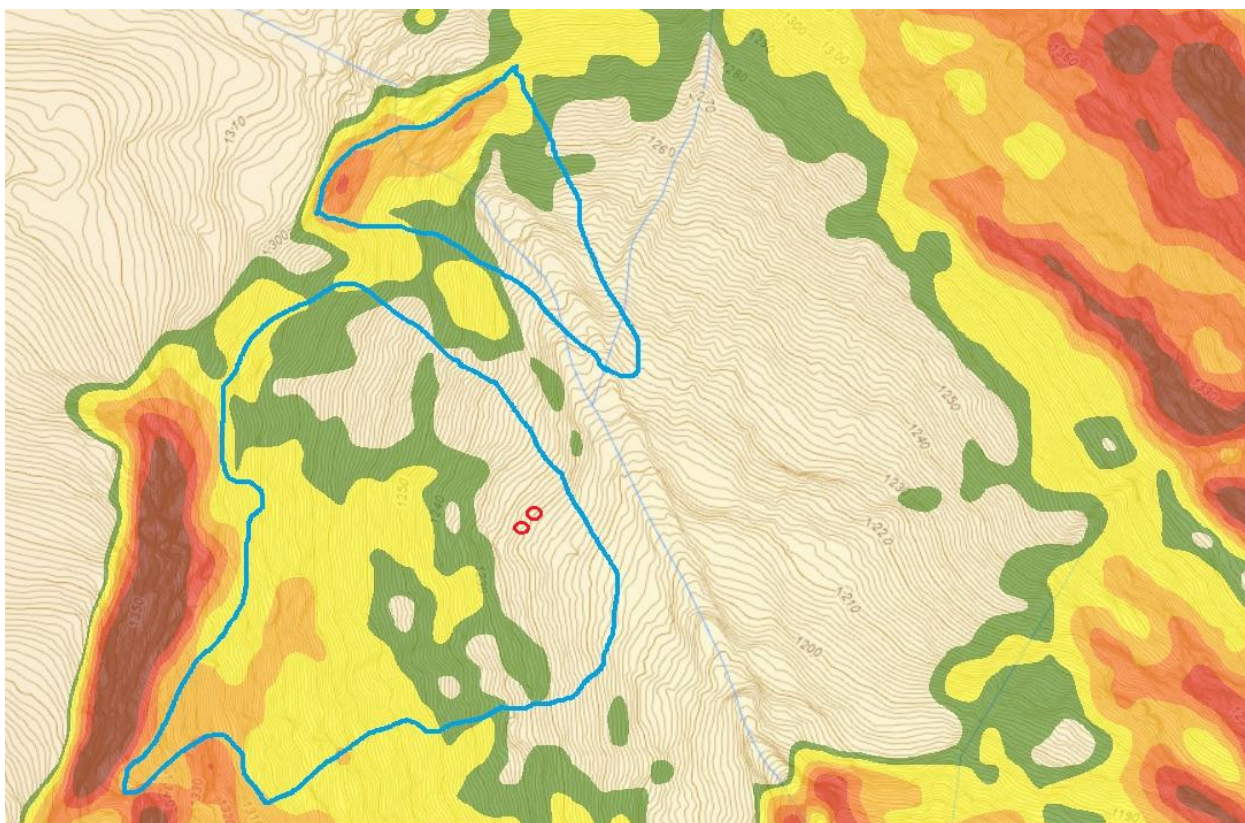
Skredet besto av minst to skred med flere skredtunger. Nordlig skred hadde ca 100 meter lang bruddkant med en høyde fra 20 til 45 cm. Sørlig skred (hvor de savnede ble funnet) hadde en bruddkant på totalt 235 meter med ca 25 cm høyde. I alt har hele bollen og flere av rennene på vestsiden av bekken løsnet. Løsnkant var på ca. 1300 moh, og skredet som tok de omkomne gikk i sørøst vendt terreng.

Figur 2-. Skisse over skredene med bratthetskart, grønt er 27-30°. Funnsteder markert med røde sirkler.

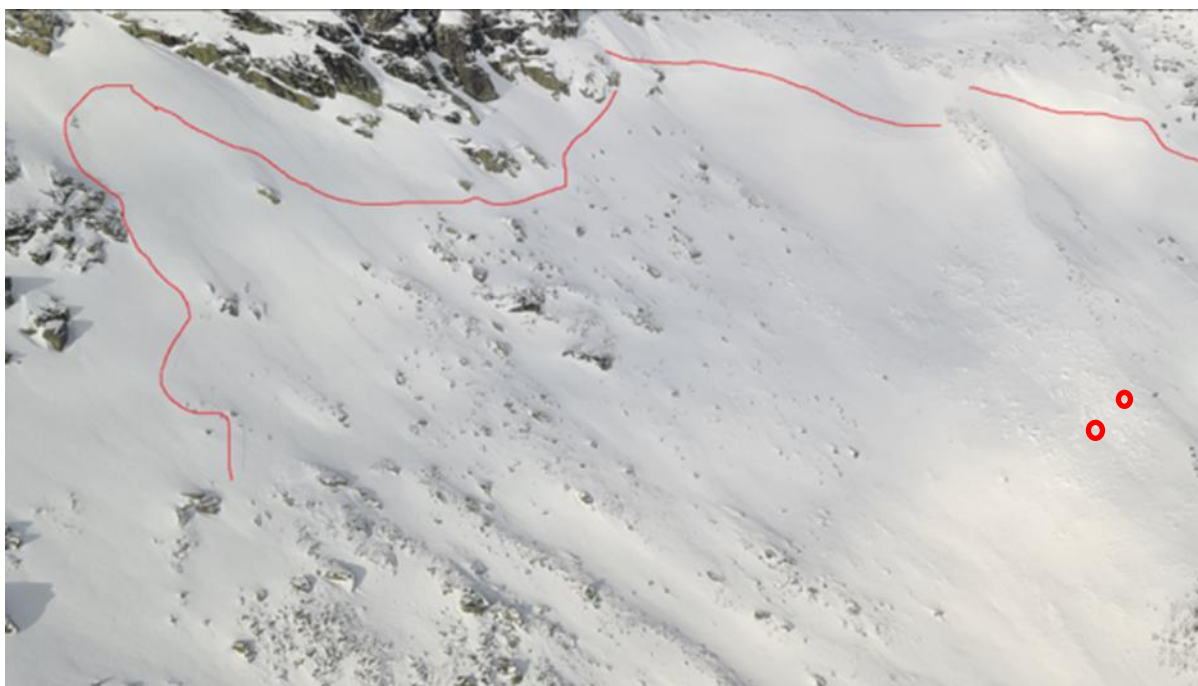
Figur 3-. Bruddkanter markert med rødt. Nysnø dekker over, men deler av bruddkantene kan skimtes. Nordlig skred er lengst mot høyre på bildet. Bilde tatt mot nordvest. Funnsteder markert med røde sirkler.

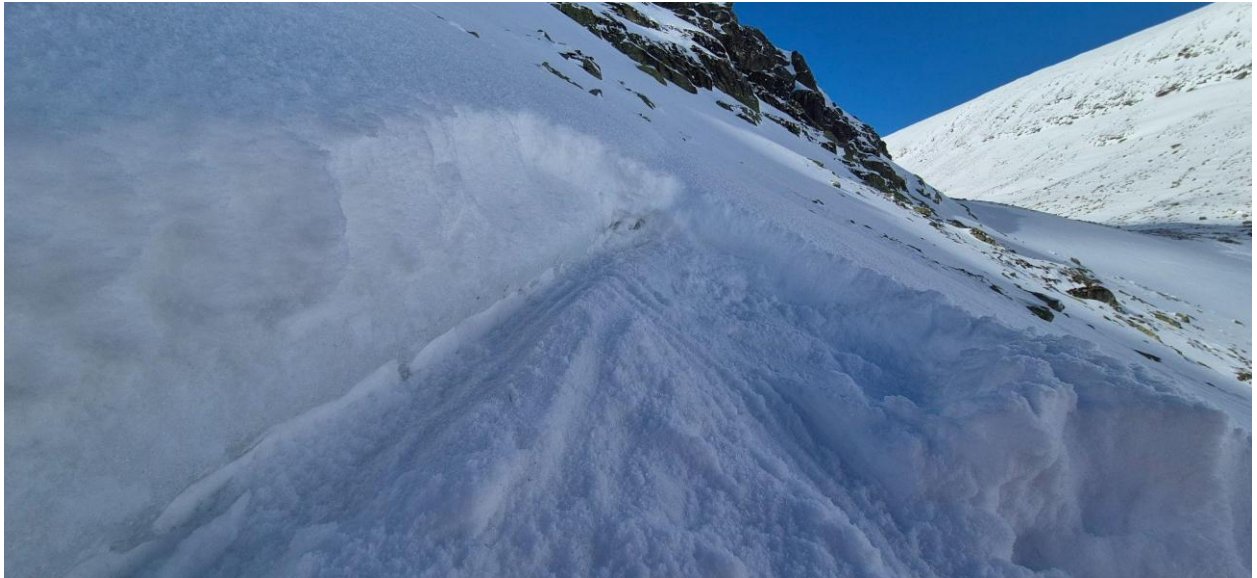
*Figur 4-. Bruddkant sørlig skred. Omlag 10cm nysnø er børstet vekk. Bilde tatt mot nord.*

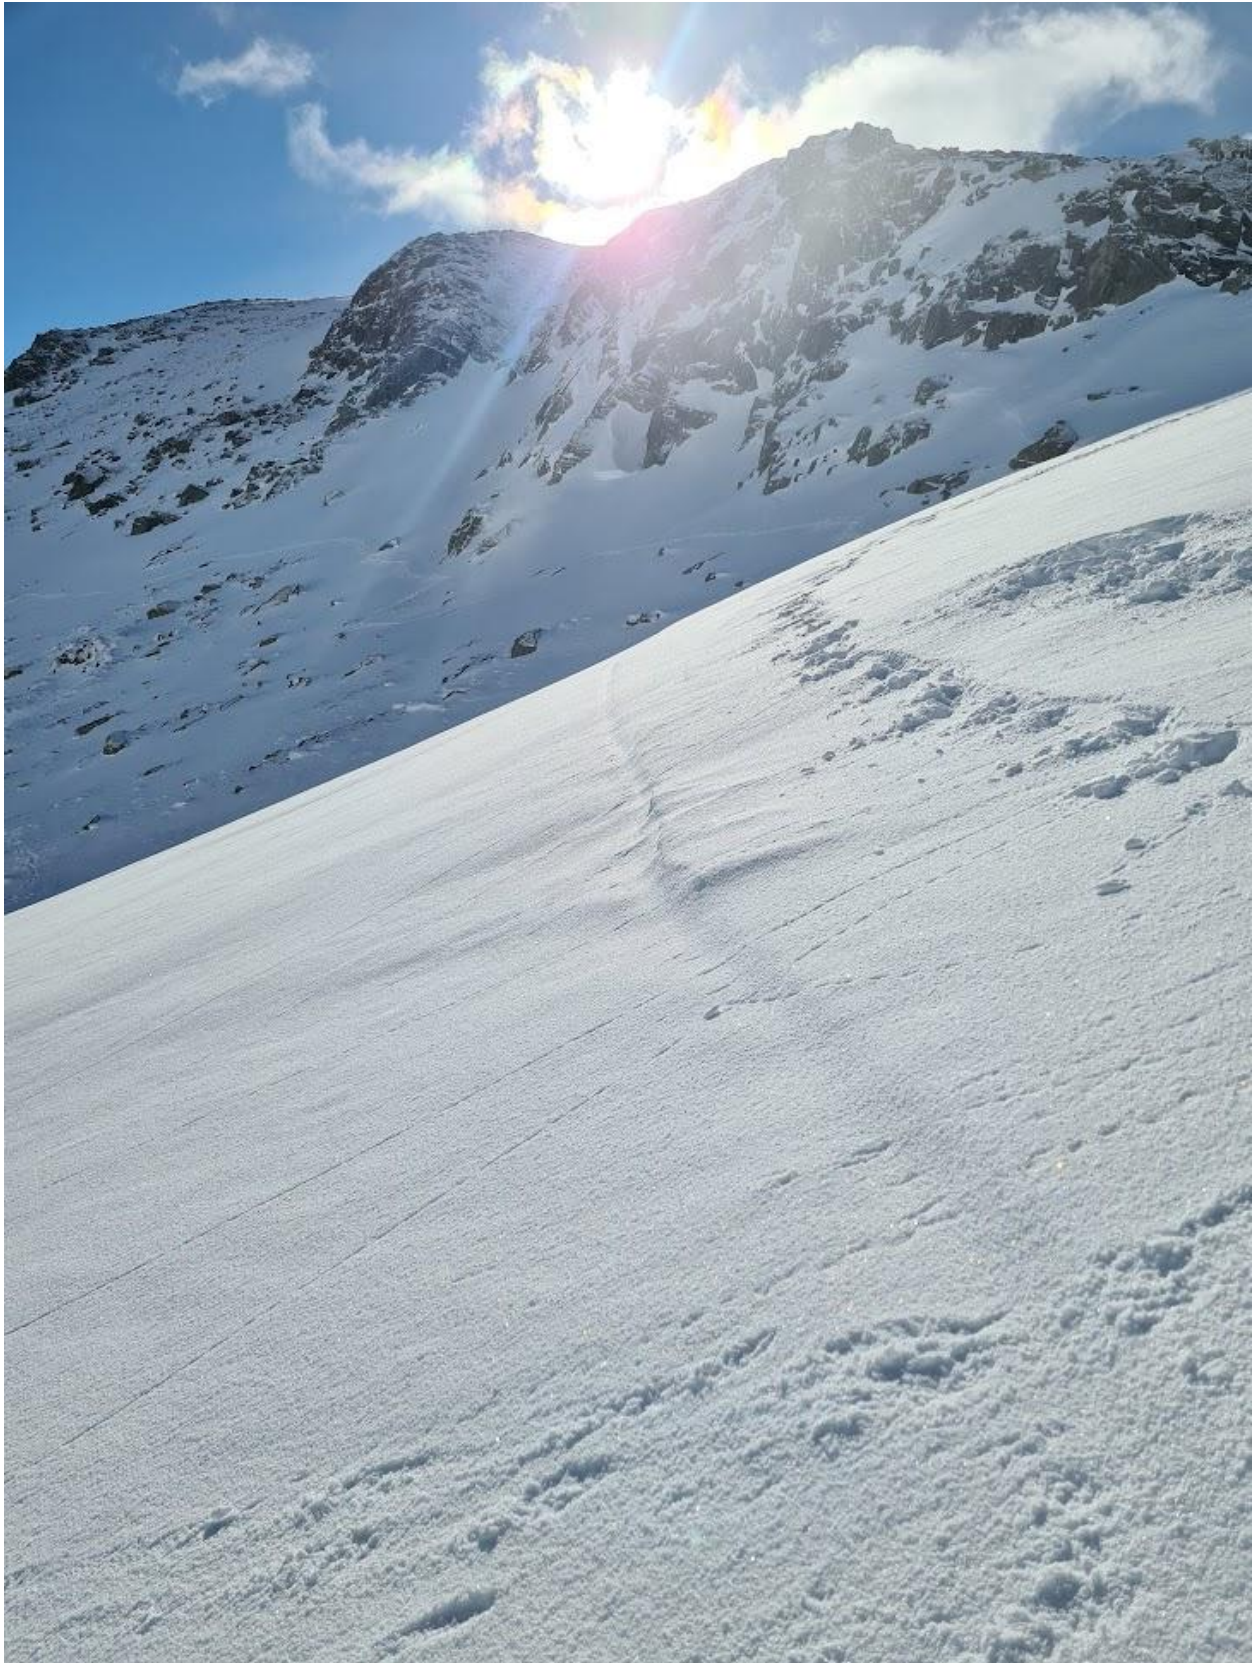
*Figur 5-. Bruddkant sørlig skred. Fotspor fra søkemannskap i bakgrunnen markerer lengden på bruddkant. Bilde tatt mot sør.*

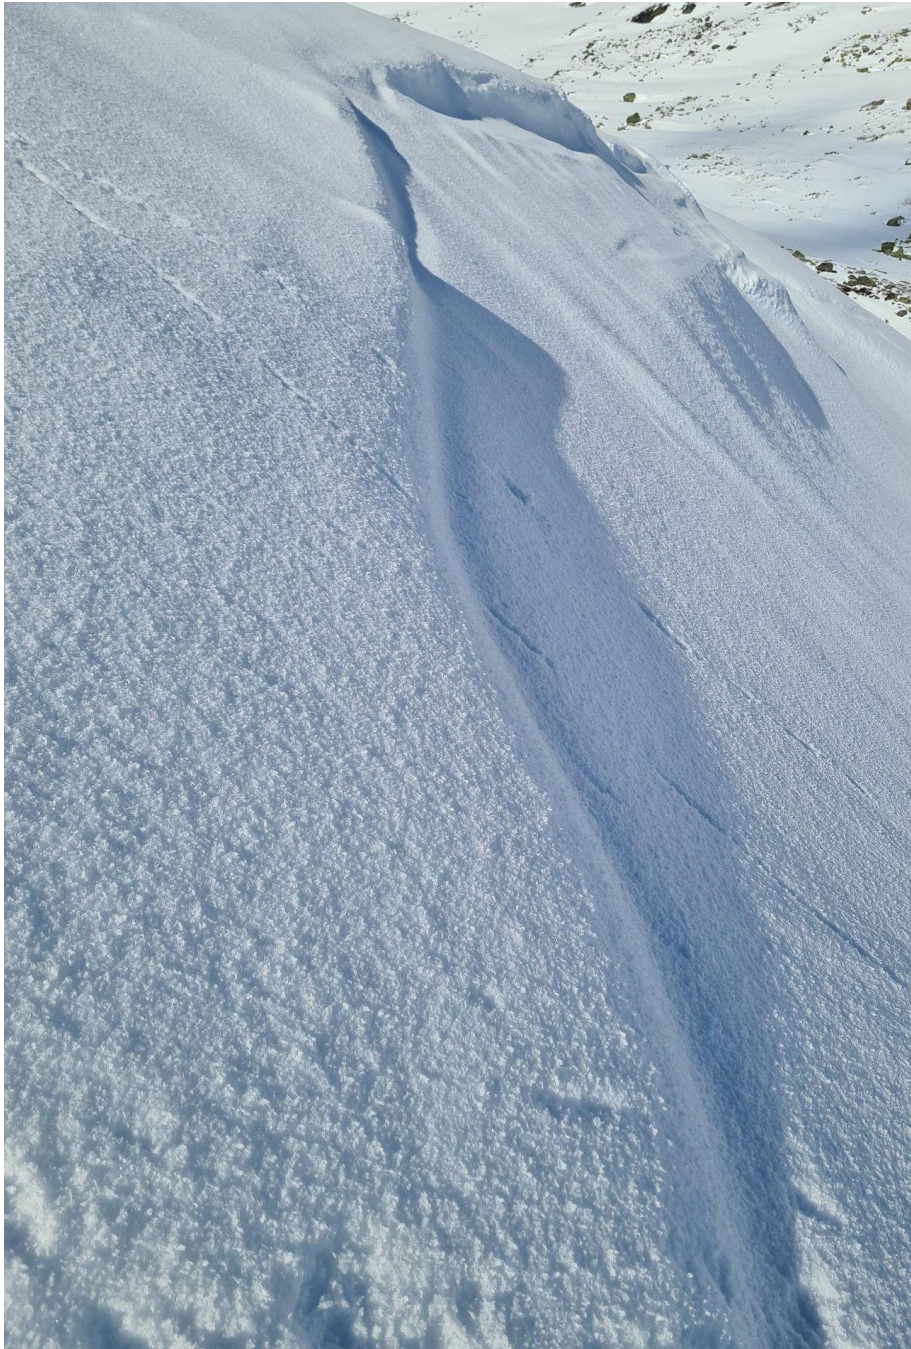
*Figur 6-. Bruddkant nordlig skred. Bilde tatt mot nordøst.*

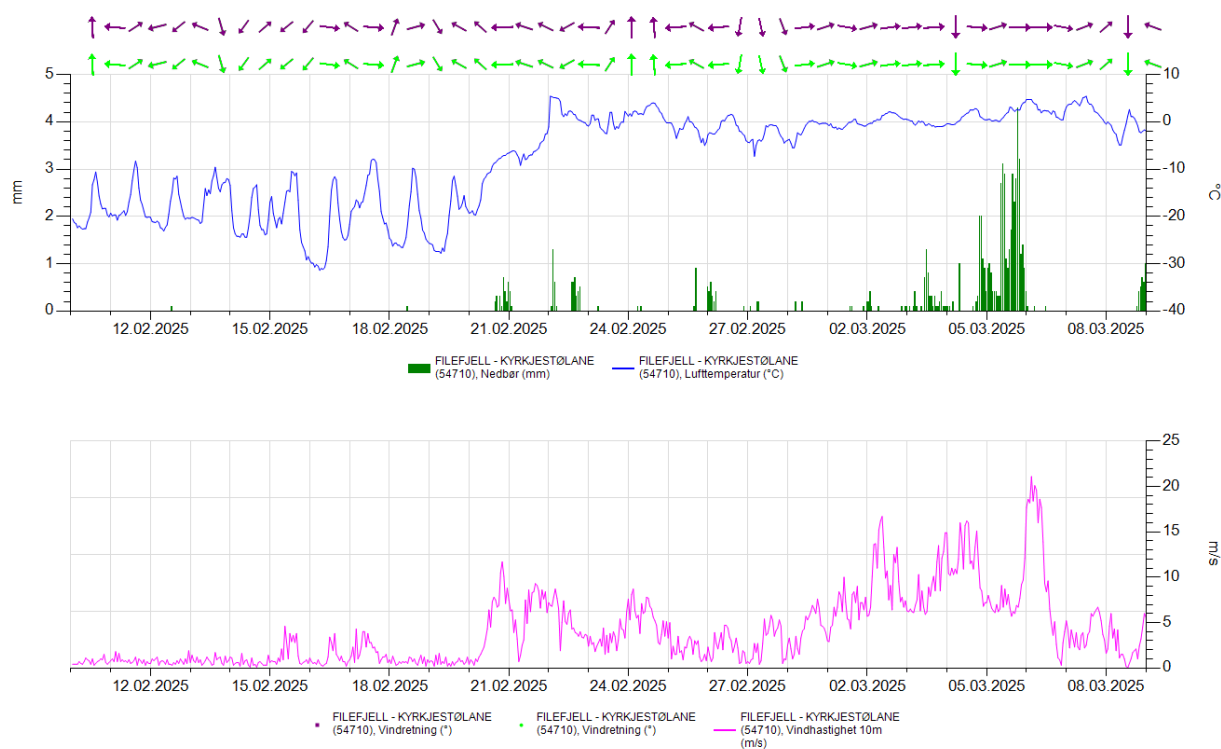
Figur 7-. Målestasjon Filefjell

Også senere, i perioden 9. februar til den 20. februar var det en lengre kuldeperiode i området, med rolige vindforhold (se Figur 7). I denne tidsperioden ble snø omdannet til kantkorn, det ble også dannet overflaterim over store områder. Rundt den 20.-21. februar ble dette snødd og føykhet ned.

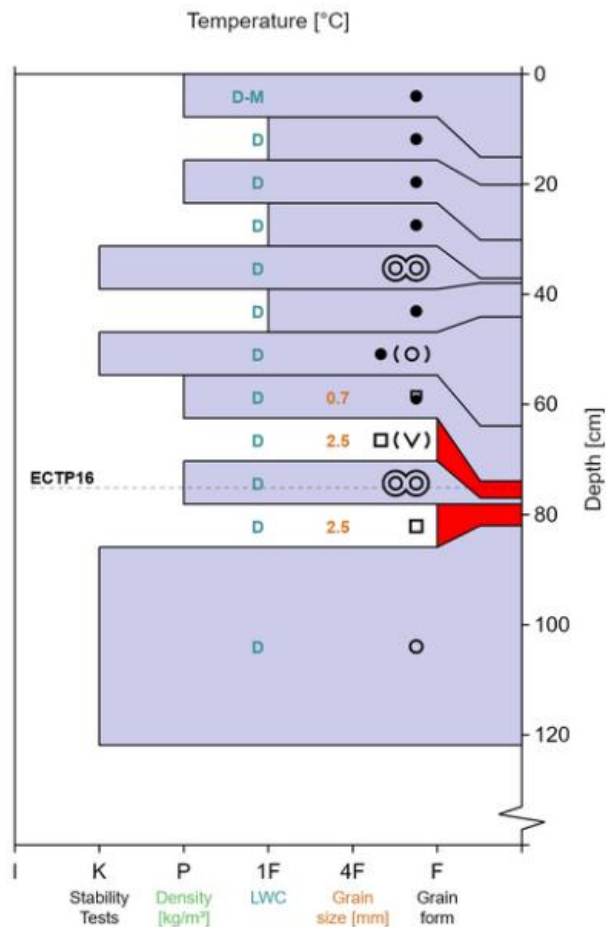
Det nedføykede vedvarende svake laget ble bekreftet i flere obser i det generelle området i tiden mellom 20. februar og ulykkestidspunktet den 4. mars ([416408](#), [416582](#) og [416944](#)).

Figur 8-. Snøprofil fra observasjon 2. mars i sørsiden av Hestebottfjellet, nord for Hemsedal ([Jørgen@obskorps](mailto:Jørgen@obskorps) - 2. mars 2025).

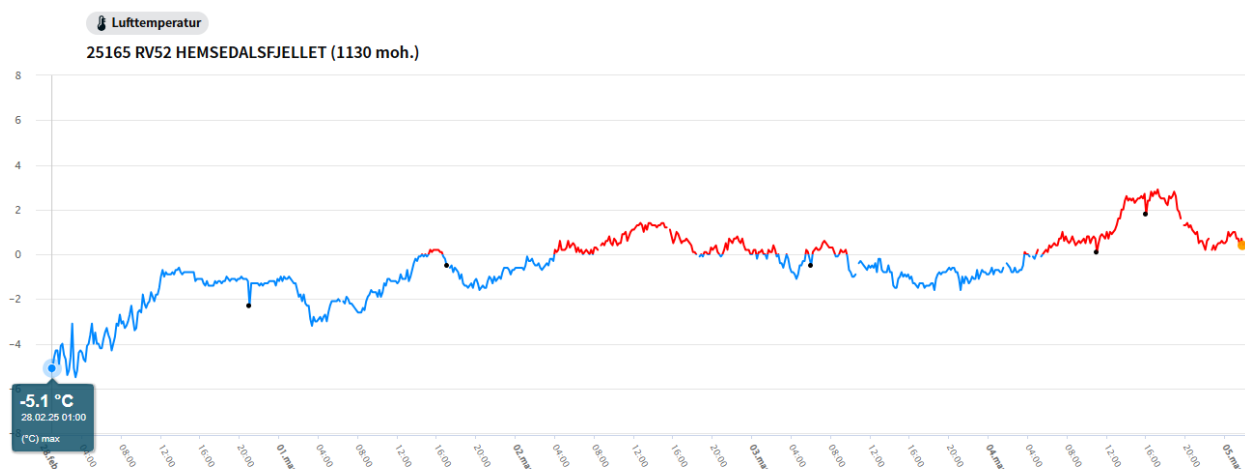
Figur 9. Temperatur på målestasjon RV 52 Hemsedalsfjellet 1130 moh.

Utover dagen den 4. mars steg temperaturene og nedbøren gikk over til regn. Målestasjonen på Hemsedalsfjellet viser temperaturer på opp mot +3 grader C på 1130 moh. Dette betyr at det sannsynligvis regnet i de aktuelle løsneområdene på ca. 1300 moh. Økt vindlading, temperaturstigning og regn på snø er alle faktorer som vil svekke snødekket og det kan gjøre at skred løsner av seg selv.

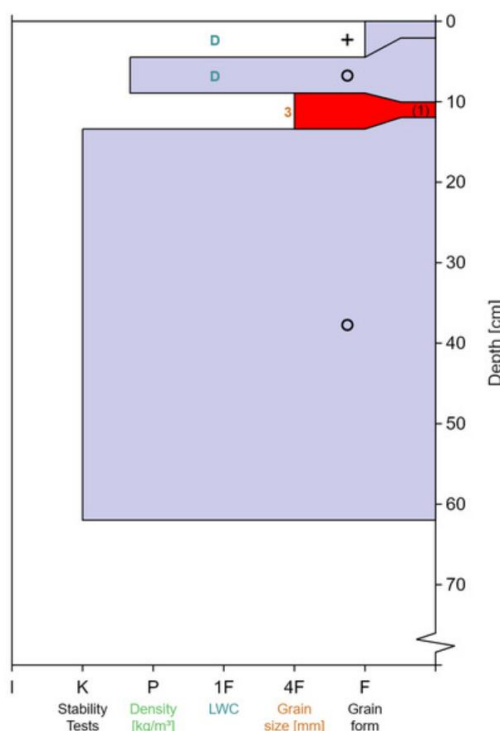
Fagleider skred gjorde snødekkeundersøkelser ved løsnokanten 12.mars, altså 8 dager etter skredet gikk. Under flaket som var løst fant man rester av det vedvarende svake laget som var meldt som skredproblem 4.mars ([419873](#), figur 10).

(1) Såvidt jeg kan bedømme ser det ut til å være enkelte fasetterte partikler med rette kanter igjen selv om mesteparten er ødelagt av mildværet. Se bilde.

Figur 10. Snøprofil tatt fra løsnepanten 12. mars. Regobs: [419873](#)
