# **Ulykkesrapport**

## **Snøskredulykke**

Fridtjovbreen – Marcussenfjellet

20. februar 2020

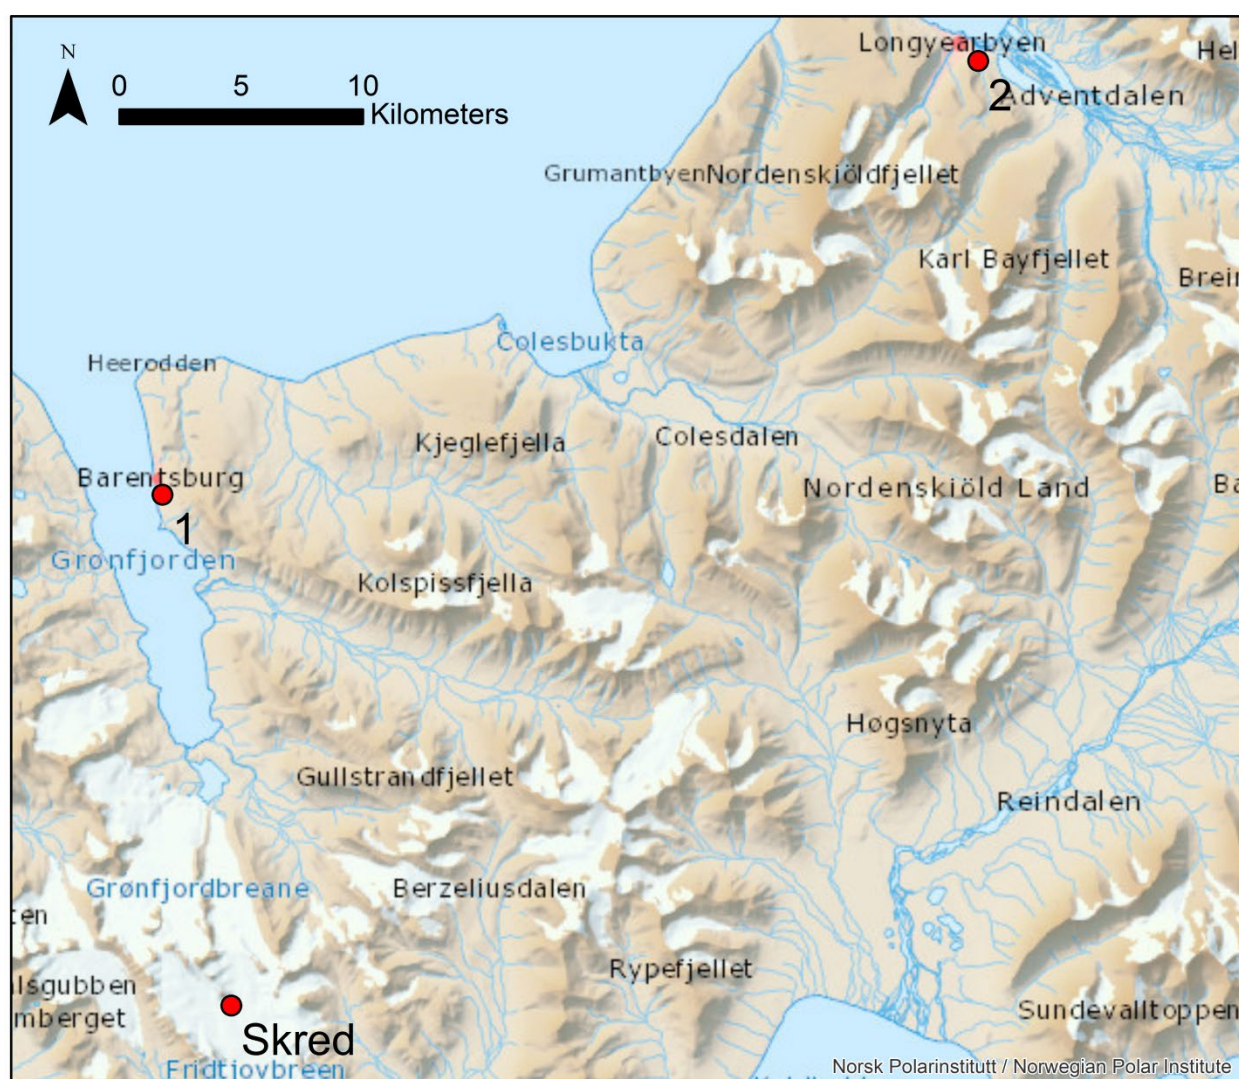
Figur 1: Skredets posisjon i forhold til (1) Barentsburg hvor turen startet og (2) Longyearbyen hvor organisert redning kom fra.
